Ein barockes Fachwerkhaus in Großbodungen

Ergebnisse der restauratorischen Befunduntersuchungen

Das Wohn- und Geschäftshaus der Familie „Schoetensack“ in Großbodungen

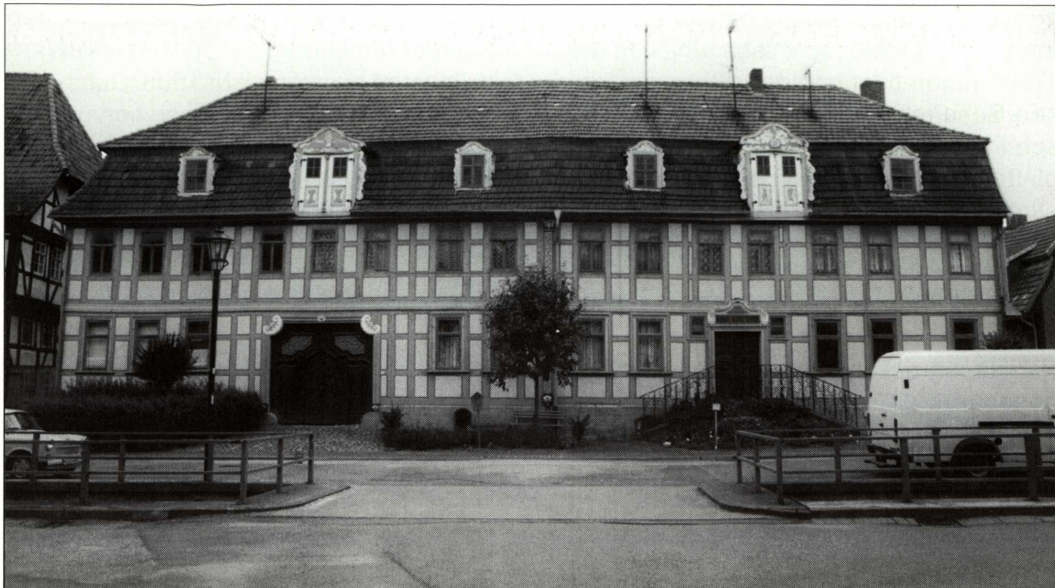
Der „Doppelhauscharakter“ des barocken Fachwerkbaus Haus „Schoetensack“ ist hier deutlich zu erkennen.

Bei der Farbgebung orientierte man sich an noch existierenden originalen Farbresten
