Das Elisabethhospital in Eisenach Ausgrabungen am Elisabethplan unterhalb der Wartburg

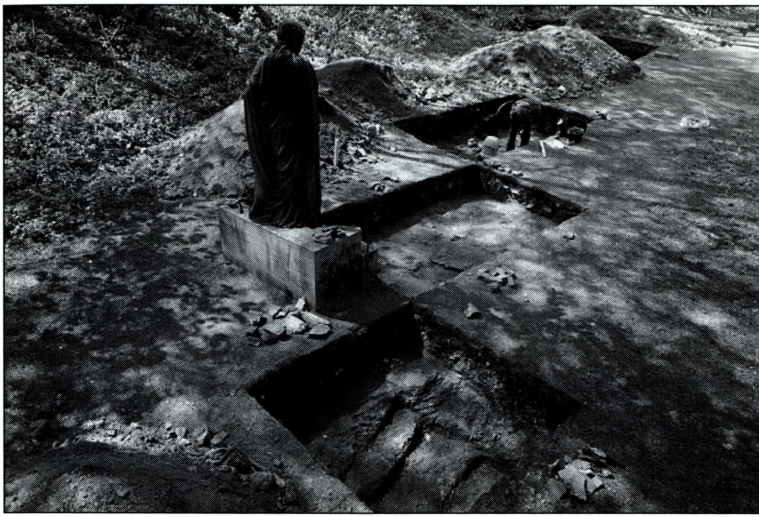
▲ Eisenach, Elisabethplan:
Grabungsschnitte im südöstlichen
Bereich der Klosterkirche,
Aufnahme von Nordost

In einem Abstand von nur 2,33 m südlich des Hospitalgebäudes konnte die Nordwestecke der Klosterkirche ergraben werden. Die Kirche hatte nach den Grabungsbefunden eine Länge von 25,00 m bei einer Gesamtbreite von 12,20 m. Der gerade geschlossene Chor hatte eine gering nach Norden abweichende Ostung. Mit einer Länge von 5,90 m, einer Breite von 7,10 m und einer Mauerstärke von ca. 1,00 m hätte der Chor im Inneren mit 5,10 m Breite und 5,90 m Länge einen fast quadratischen Grundriss mit einer Grundfläche von über 30 qm. Das Langhaus maß im Inneren 173,4 qm bei einer Länge von 17,00 m und einer Breite von 10,20 m. Von einer Abtrennung des Chores

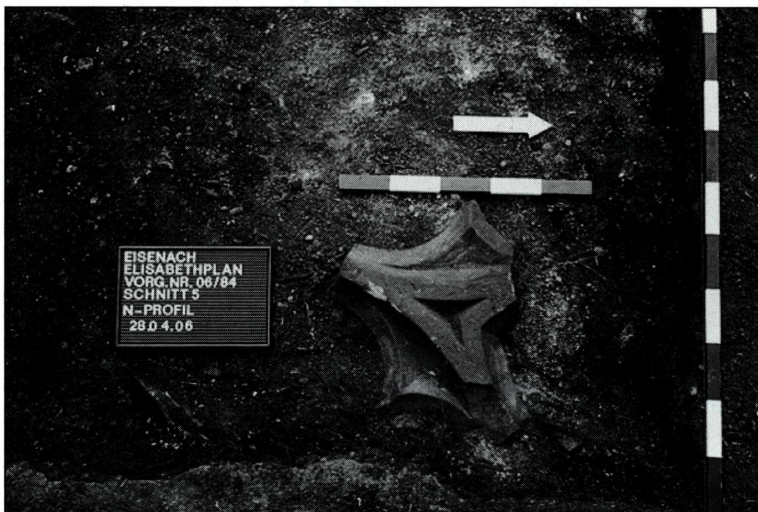
▲ Eisenach, Elisabethplan:
Klosterkirche, Maßwerkfragment in
Fundlage
