Ines Spazier/Udo Hopf

## Ausgrabungen auf Schloss Schwarzburg

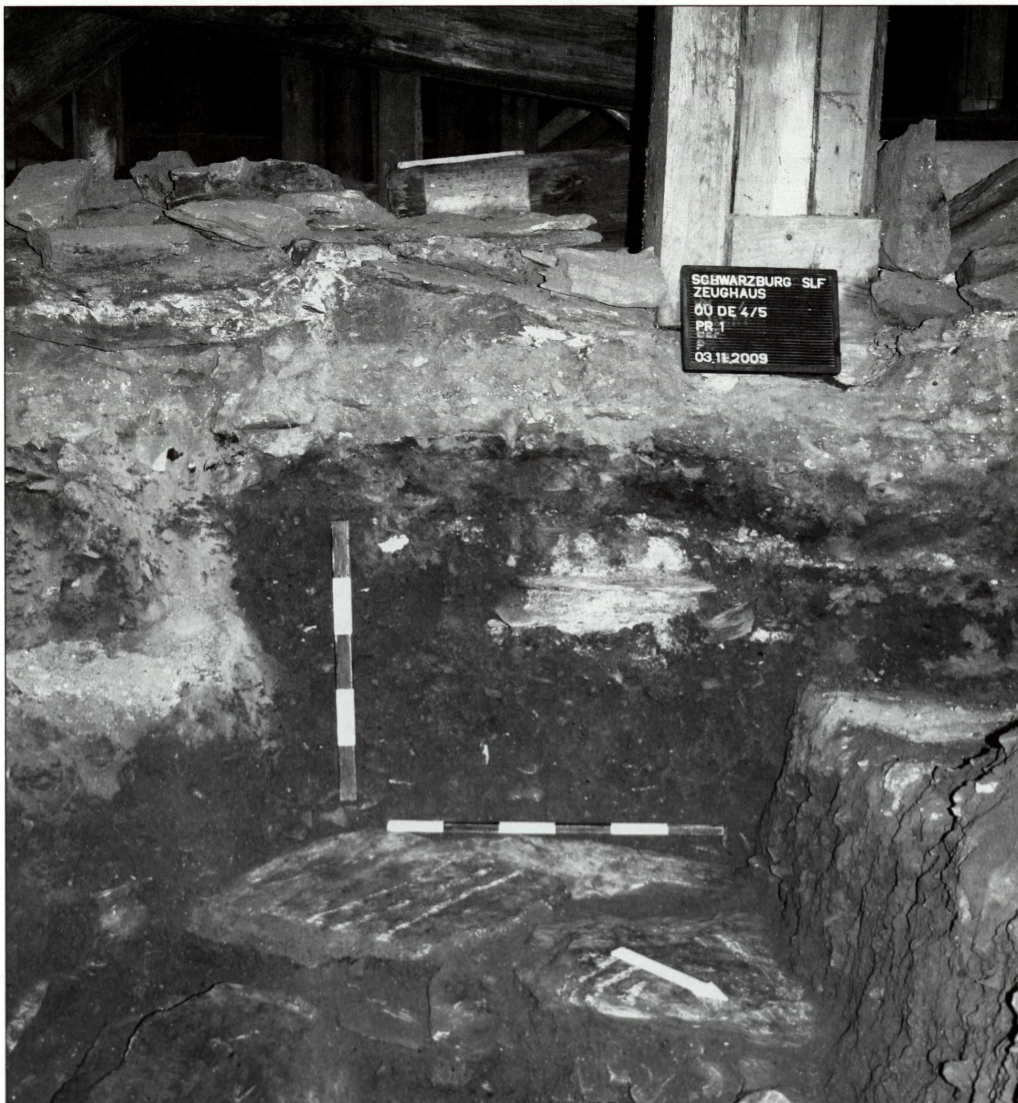
Untersuchungen im Zeughaus.  
Die Plattenlage verlief unmittelbar  
östlich des von Nord nach Süd  
verlaufenden Mauerzuges. Diese  
Plattenlage gehört wahrscheinlich  
zum »Alten Zeughaus«.

Die Untersuchungen innerhalb des Zeughauses erfolgten entsprechend des Rückbaus der Fußbodenplatten aus Schiefer. Die Flächen wurden bis zum anstehenden Fels bzw. der vorgegebenen Bautiefe untersucht und zusätzlich mit einem Metalldetektor begangen. Dabei kam ein Nord-Süd verlaufender Mauerzug zutage, der den Standort eines massiven Gebäudes aus dem 14. Jahrhundert als dessen Ostwand zeigt. Während die westliche Wand des Vorgängerbaus vermutlich mit der Lage der heutigen Westwand

des Zeughauses identisch ist, ist der südliche Abschluss dieses Gebäudes außerhalb des heutigen Baukörpers zu suchen. Die Ostwand des Vorgängerbaus verlief nicht parallel zur Zeughausostwand sondern leicht Nordost-Südwest versetzt. Es befand sich anstelle des Zeughauses im 14. Jahrhundert ein massives Gebäude, dessen Fußbodenhorizont höher als der des heutigen Zeughauses lag. Eine Sondage an der östlichen Außenmauer des spätmittelalterlichen Baus ergab eine Schichtenfolge bis in 1,40 m Tiefe. Dokumentiert wurde eine mächtige fundleere Brandschicht über der Funde aus dem 15. Jahrhundert lagerten. Die Brandschicht zeigt vermutlich die Reste eines bisher unbekanntes Schadfeuers im 15. Jahrhundert an, welches schon bei der baugleitenden Untersuchung 2007 festgestellt werden konnte. Über dieser Schichtung in Hanglage konnte eine zusammenhängende Plattenlage parallel zur Gründung der älteren Ostmauer freigelegt werden, die gleichzeitig dem Laufhorizont vor der Ostwand des als »Altes Zeughaus« anzusprechenden Gebäudes entsprach. Das Alte Zeughaus wird 1550/60 und 1583 erwähnt. Auf und zwischen dieser Plattenlage konnten zwei Armbrustbolzen geborgen werden. Danach folgten Auffüllschichten, die nach Errichtung der heutigen Zeughausostwand im Jahr 1604 entstanden. Aus der oben erwähnten Sondage konnten über 150 Keramikscherben, Dachziegelfragmente, Tierknochen, Metallgegenstände geborgen werden. Interessant ist dabei die Tatsache, dass die ältesten Scherben dem 12. Jahrhundert angehören und auf eine Besiedlung in dieser Zeit hinweisen.

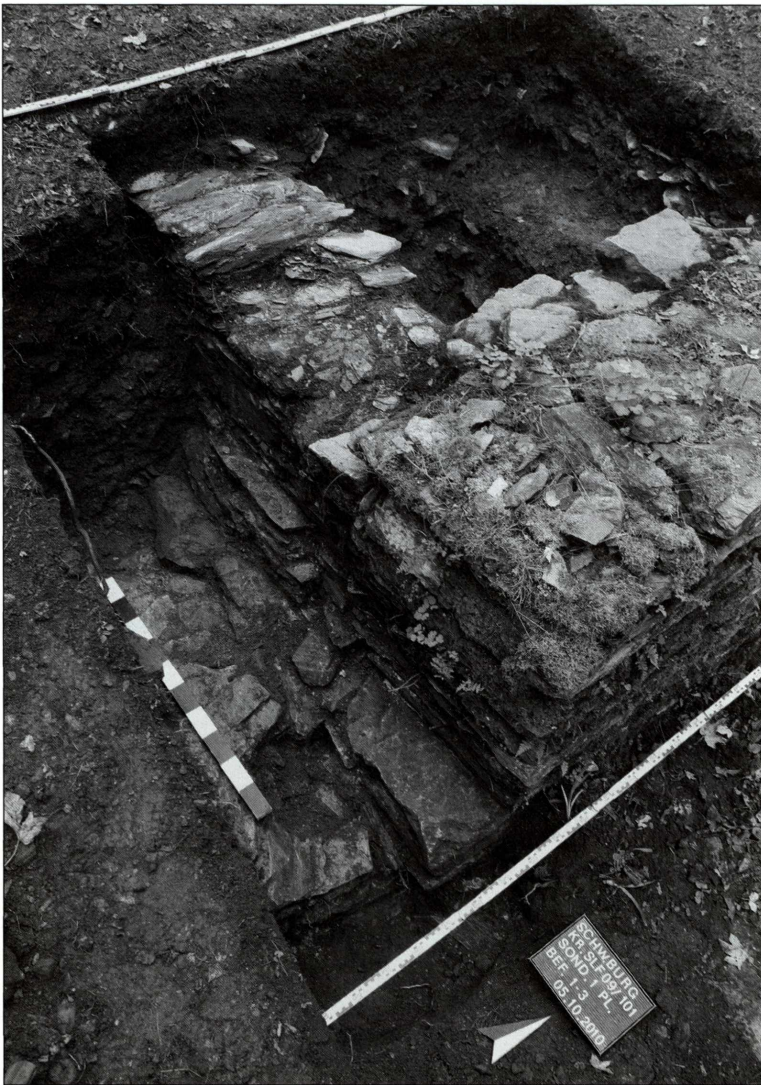
▲ Untersuchungen am Torhaus.  
Freilegung von Mauern aus  
verschiedenen Zeitepochen.

Die Untersuchungen am Torhaus ergaben, dass der Ostabschluss des Torhauses nur bis auf die Höhe der heutigen Mauer zur östlichen Fahrbaubegrenzung reichte. Unmittelbar westlich dieser Mauer befand sich die eingewölbte Torgasse. Mit dem Neubau des Zeughauses insbesondere der Zeughausostwand kam es zu Beginn des 17. Jahrhunderts zum Neubau des Torhauses und zur Einwölbung der Torgasse. ▀
